## **LA PARROQUIA DE HOSPITAL DE LOS NATURALES EN EL CUSCO COLONIAL (1572-1821)**

Arq. Jessica Esquivel Coronado<sup>1</sup>

## **La Parroquia de Hospital de los Naturales en el Cusco Colonial**

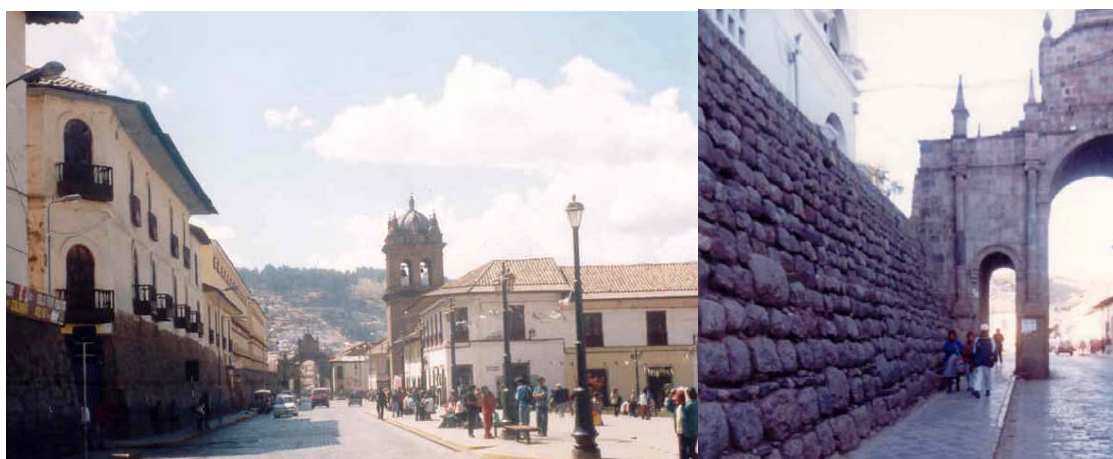
### **Foto 11 y 12**

#### **Calle de Santa Clara y Resto del muro de andenería a lo largo de la 1ra cuadra de la calle Santa Clara en el Cusco**

Para intentar reconstruir hipotéticamente, la parroquia del Hospital de los Naturales, en este periodo los restos de andenería<sup>8</sup> ubicados a lo largo de la actual calle Santa Clara detrás del templo de San Francisco nos permiten establecer la función agrícola de gran parte de este territorio<sup>9</sup>; además al recorrer la zona podemos observar que a partir del periodo colonial inicial, se reutilizaron los bloques de piedra en la construcción de las primeras casas en la zona.

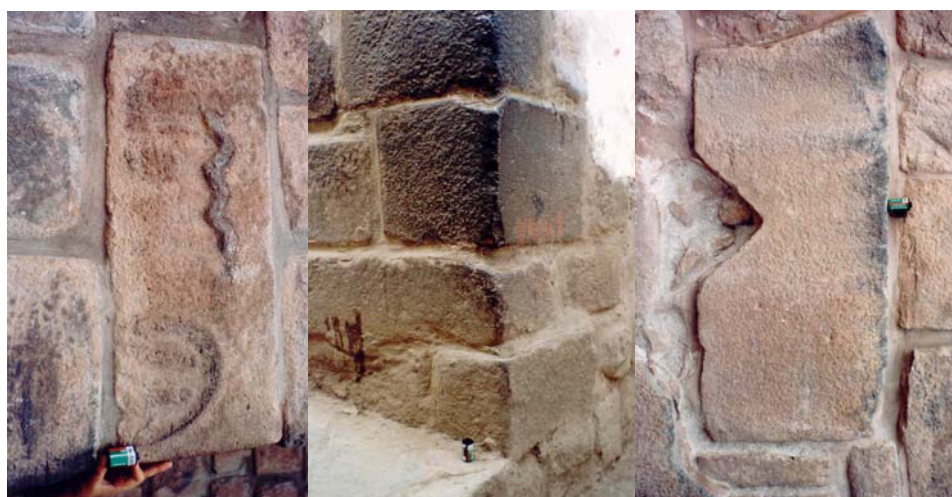
**Fotos 1.12, 1.13, 1.4**  
**Evidencias de reutilización de bloques de piedra**

Al hacer un recorrido por la zona es posible evidenciar la reutilización de los bloques de piedras en las construcciones coloniales. **Foto 1.12** Reutilización de un bloque de piedra como parte del muro del Templo de San Francisco. **Foto 1.13** Reutilización de un bloque de piedra que perteneció a una andenería como parte del muro de una casa en la esquina de la calle Vitoque y Nueva Baja. **Foto 1.14** Reutilización del un bloque de piedra que era parte de una hornacina como parte del muro del templo de San Francisco.

Es muy posible que desde este periodo se inició con la destrucción sistemática de las andenerías de piedra construidas en el periodo Inca, para ser utilizadas en la construcción de casas<sup>18</sup> tal como lo describe el informe del padre Andrés de Mollinedo acerca de la zona en el año de 1689.

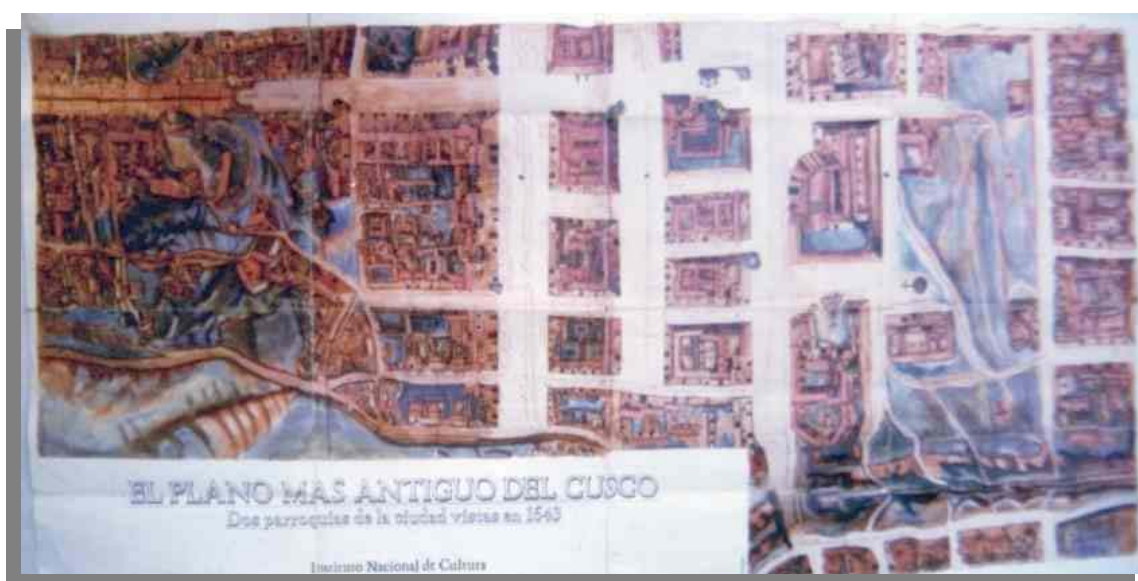
**Foto 1.15**

**El Plano mas Antiguo del Cusco Dos Parroquias de la Ciudad del Cusco vistas en el año de 1643**

El dibujo no cuenta con una escala pues, se puede notar exageraciones entre unas manzanas y otras; en contraposición, existen algunos detalles arquitectónicos dibujados en el plano que es posible reconocerlos en la actualidad como la columna circular de piedra ubicada en de la calle Meloq y siete cuartones, la fachada de la casa en la esquina de la calle Chaparro y Santa Clara a la que se

En 1987, el investigador John Howland Rowe descubre entre unos papeles del Archivo Arzobispal de Lima el plano más antiguo del Cusco. Este documento, nos muestra la parroquia del Hospital de los Naturales, la parroquia de Santa Ana y parte de las parroquias, Matriz, Santiago y Belén.

En este momento los limites de la parroquia de Hospital de los Naturales eran: por el Norte hasta la calle Meloq y algunos solares de la siguiente manzana, parte de la plaza San Francisco y la mitad de la manzana que da a la calle Tordo; Por el sur cruza el río Chunchulmayo hasta las primeras manzanas de la parroquia de Belén; por el este hasta las actuales calles conocidas como Calle Nueva y Cruz por el oeste se obviaron las manzanas que dan a las calles Quechua y Humanchata que formaban parte de la parroquia de Hospital de los Naturales.

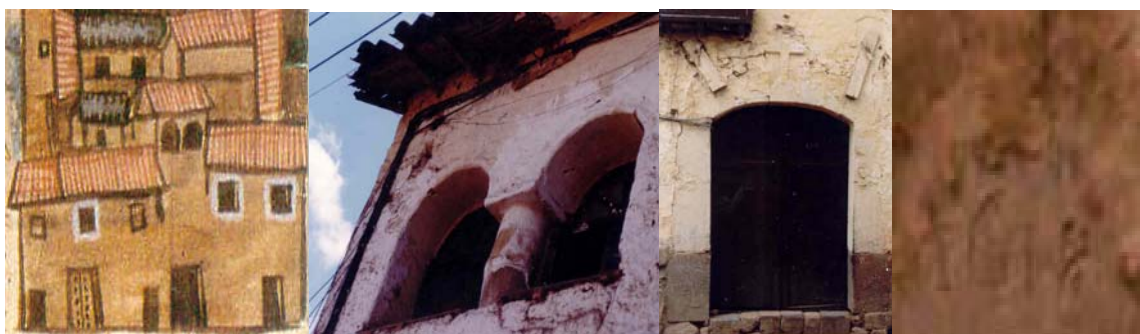
### Foto 1.16, 1.17, 1.18

#### Evidencias en la zona de algunos detalles dibujados en el plano de

**Foto 1.16, 1.17** Doble Arco en la actual calle Avenida Baja No 133, dibujada en el plano de 1643. **Foto 1.18** Arco carpanel de portada de una casa en la calle Nueva alta Nro 666 fechado el año 1618.

le ha agregado un tercer nivel<sup>25</sup>, la ventana de doble arco en el segundo nivel de la fachada de la casa de la calle Avenida Baja No 133 y la portada de cruz labrada que tiene grabado el año de 1618 en la parte superior del arco carpanel en la portada de la casa No 666 de la Calle Nueva Alta.

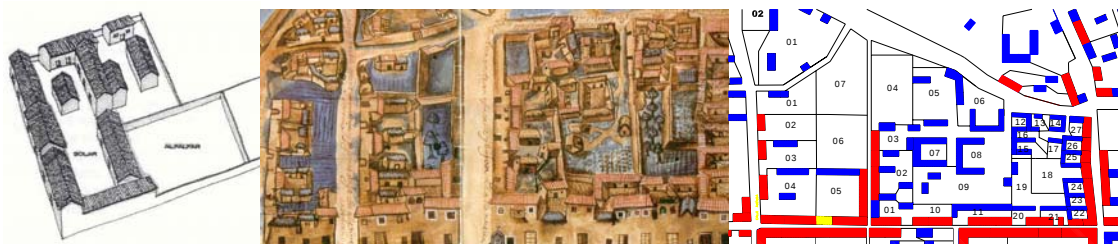
Los solares son de forma cuadrada y poligonal de forma discontinua. Por lo general los bohios son de un solo nivel con techo de paja. Existen varios accesos al solar que posee un área de cultivo y uno o dos patios alrededor del cual se agrupan los bohios.

**Foto 120**  
**Solar Rural o de periferia**

Los documentos de archivo describen la existencia de cocina, despensa y recamara como los espacios más frecuentes al interior de un bohío es decir que este era multi-funcional. En el caso del bohío que funcionaba como despensa, este tenía una doble altura llamada troje, que era una estructura hecha de palos de eucalipto en forma de entramado a la que se accedía por medio de una escalera madera donde se coloca el maíz, papa y otros cultivos para su secado.

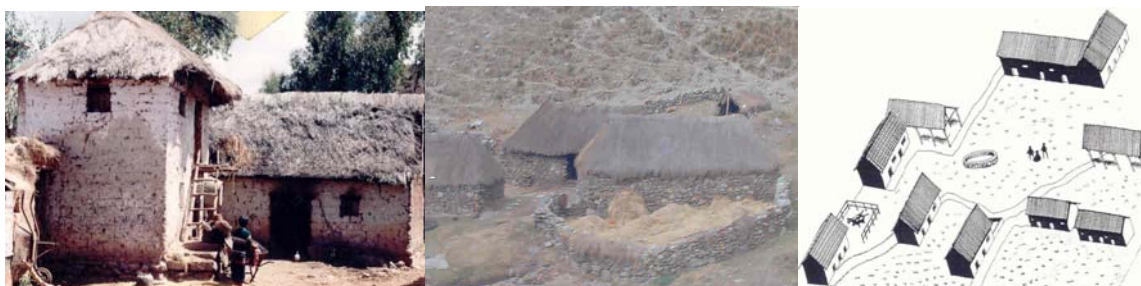
**Foto 1.20, 1.21**

**Rancherías**

**Foto 1.20** Actuales agrupaciones de bohíos a las afueras de la ciudad del Cusco en el pueblo de Senqa.  
**Foto 1.21** Rancherías en la ruta de Cusco-Quillabamba.

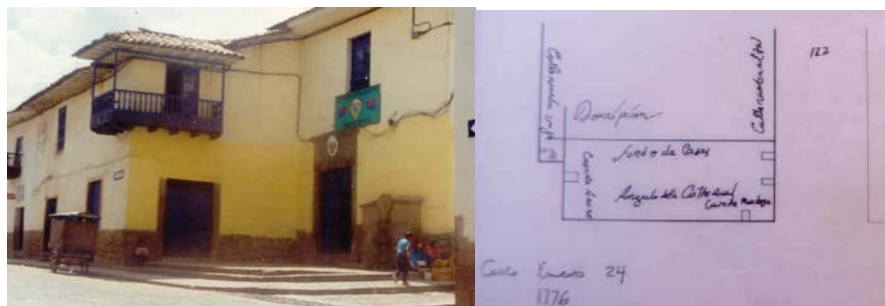
### **Foto 122, 123**

#### **Plano original del conflicto por las casas de la calle Arones el año 1776**

**Foto 1.22** Casa de Maria de Arones en el siglo XVIII ubicada en la esquina de las calles Arones y Nueva Baja, **Foto 1.23** Plano ubicado en el Archivo Arzobispal del Cusco donde se observan las casas de la calle Arones y Nueva Baja.
